Kisköre, 2010. február 25.

A cianid szennyezés kialakulása, vízkormányzás a Kiskörei Vízlépcsőnél

Fejes Lőrinc
szakaszmérnök
Kisköre
KÖTI-KÖVIZIG

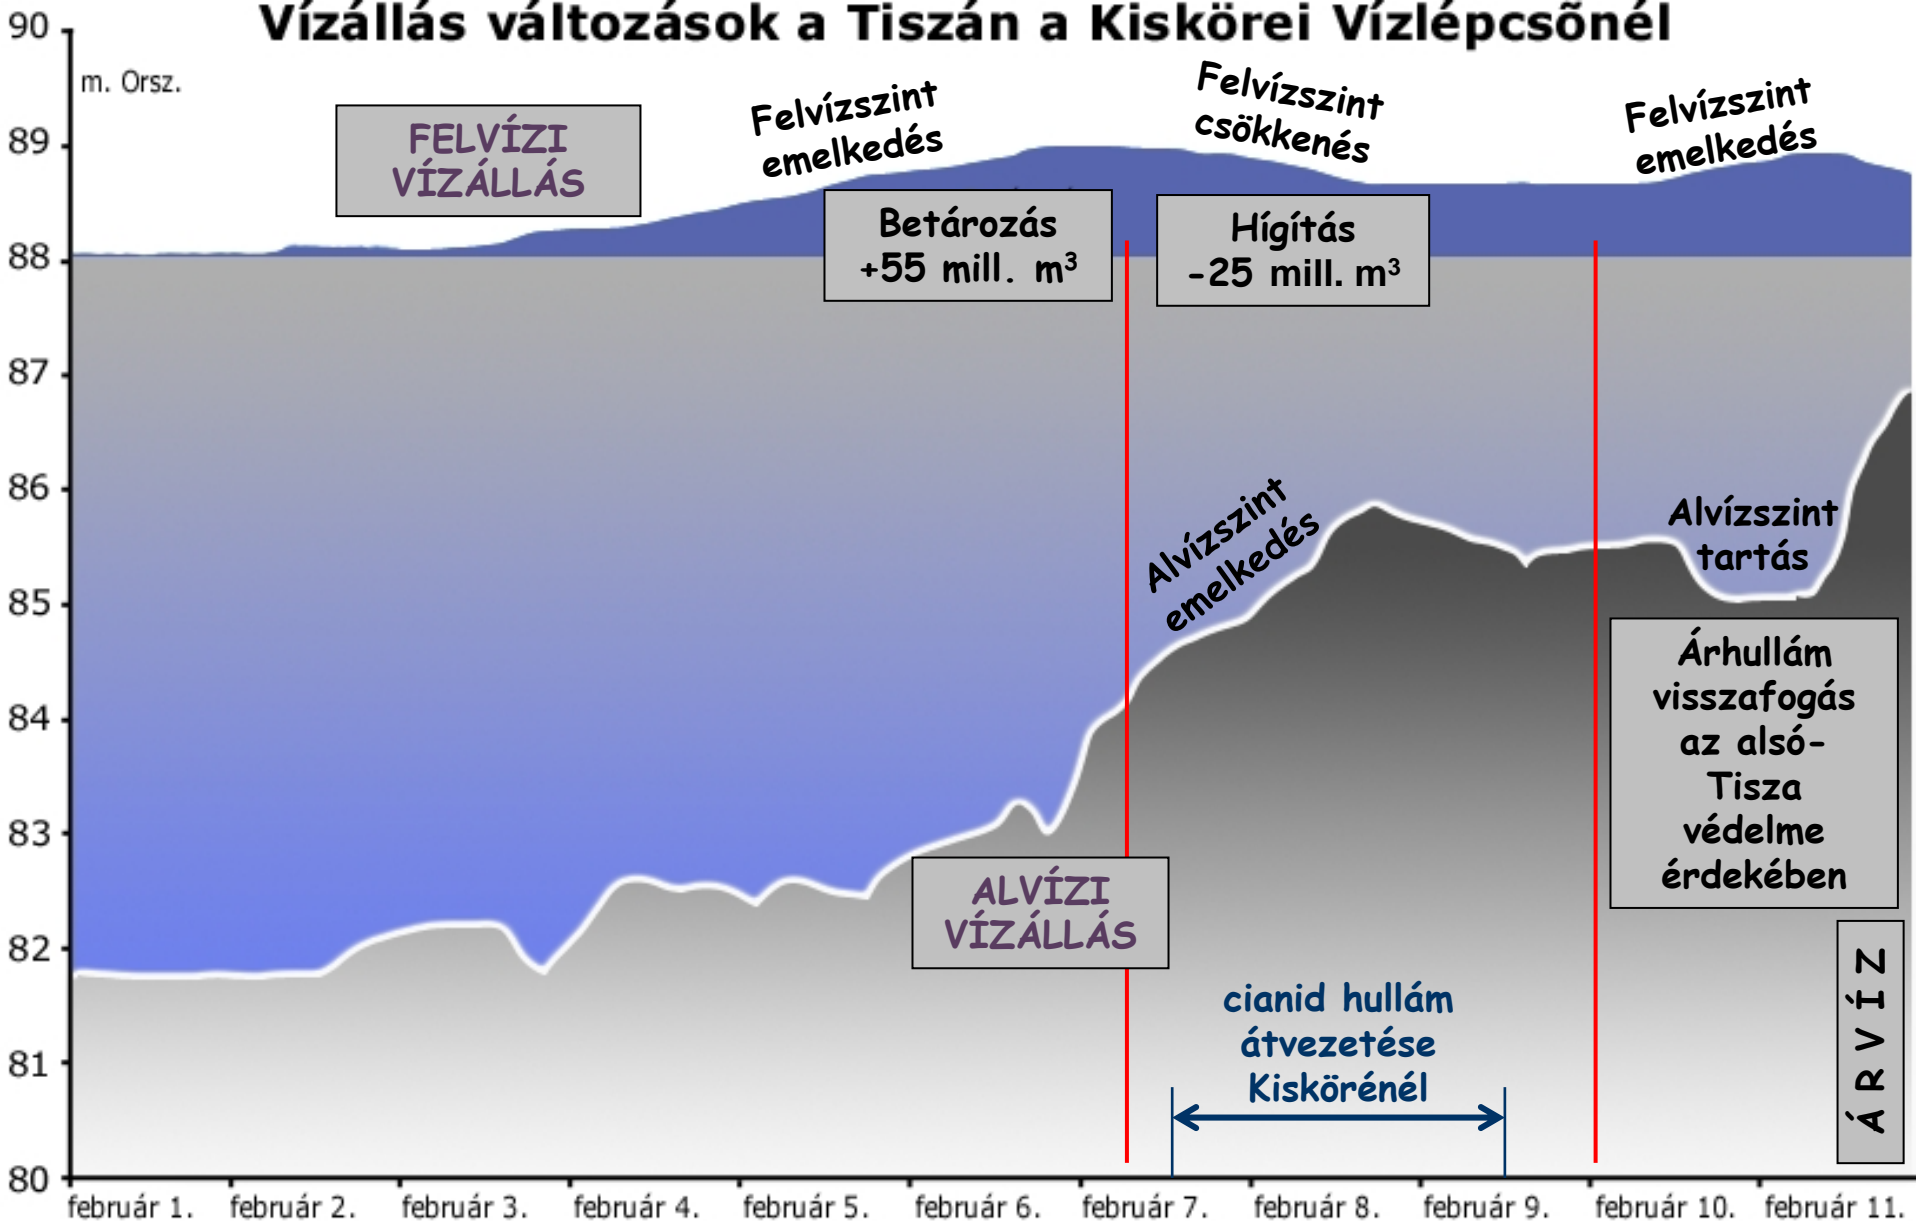
Vízállás változások a Tiszán a Kiskörei Vízlépcsőnél

1. a szennyező hullám megérkezése előtt a Tisza-tó téli **vízszinten** (610 cm), a szabályozó műtárgyak zárt állapotban
2. szabályozó **műtárgyak nyitása, Buláti-fok elzárása**
3. **feltöltés** 10-30 cm/nap ütemben február 3-6. között
4. 55 millió m³ **jó minőségű vízmennyiség** betárolása, vízszint Kisköre felsőn mérve 700 cm
5. a cianid csóva megérkezése előtt a **műtárgyak újra zárásra** kerültek
